# 報道資料

## 보험개발원

### 제목 : 시가소켓이 차량화재 유발할 수 있어

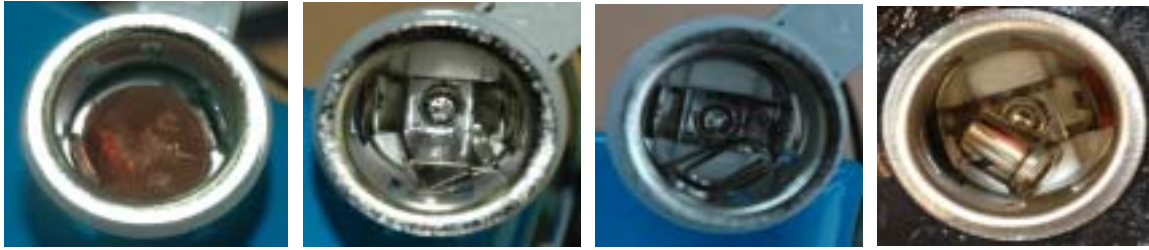
### <그림 1> 소켓 내부 유입 가능 이물질 사례

최근 시가소켓 주위의 발화로 인한 보험금 지급사례가 보고되고 있어 이를 조사한 결과 대부분 소켓내부의 이물질 유입으로 인한 합선 때문인 것으로 조사되었으며, 유입되는 이물질의 종류는 다음과 같았음

- 내비게이션 등 편의장치의 전원공급용 플러그 끝부분에 부착되어 있는 팁(Tip) 또는 링(Ring) 등이 헐거워져 유입되는 경우
- 금속으로 된 클립 등 크기가 작은 금속물체
- 크기가 작아진 신규 10원 동전(시가소켓 근처에 재떨이 등에 동전을 보관하는 사례가 많음)

- 시가소켓에 의한 화재발생을 방지하기 위해서는 금속성 이물질이 유입되지 않도록 각별한 주의가 필요하며, 평상시는 시가라이터를 꼽아두거나 소켓 뚜껑을 덮어 두어야 함

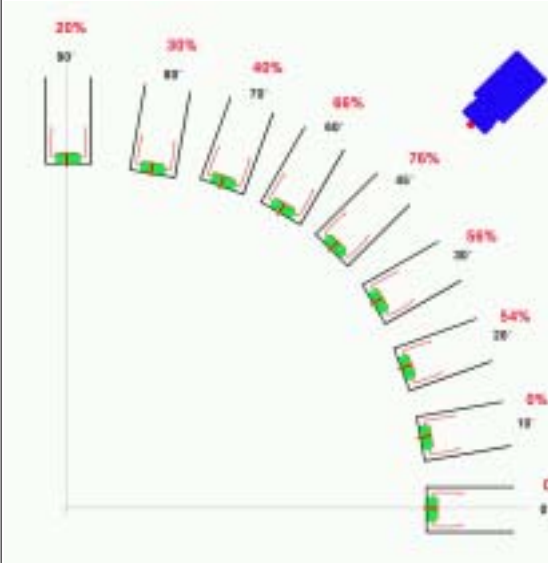
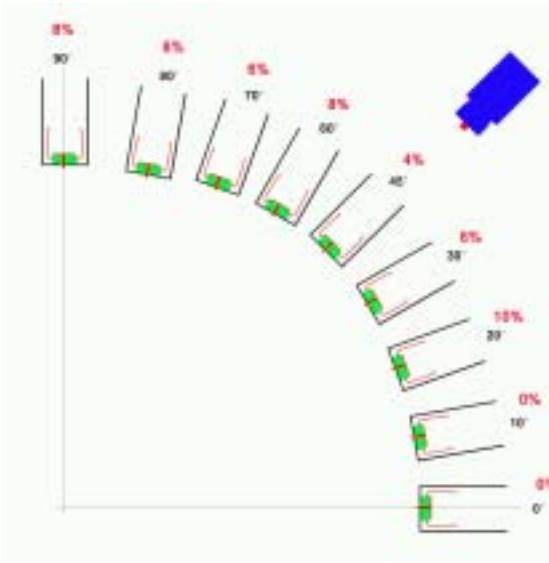
<표 1> 소켓 장착각도에 따른 전기합선 발생율

소켓의 장착 각도별로 내비게이션 Tip과 동전(10원)을 50회에 걸쳐 임의로 투입하여 실제 전기합선(단락)을 일으킬 가능성을 실험한 결과,

- 소켓장착 각도가 0°~10°에서는 합선이 발생한 사례가 나타나지 않았으나,

- 20°~90°의 경우 10원 동전 투입실험은 20%~76%, 팁 투입 실험에서는 4%~10%의 합선이 발생하여 화재발생 위험이 높은 것으로 나타남

- 따라서 시가소켓으로 인한 차량화재 가능성을 줄이기 위해서는 차량에 시가소켓을 장착하는 각도를 지면에 대해 수평 또는 10° 이내가 되도록 설계하는 것이 필요함

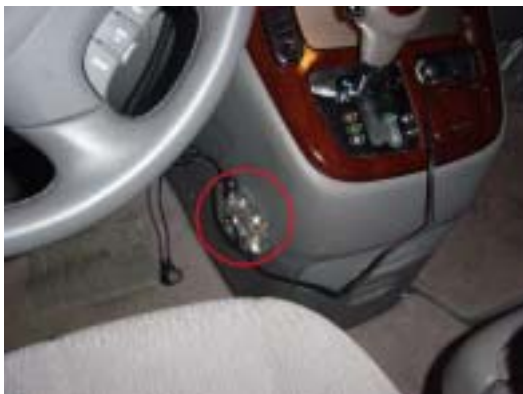
<잘못된 장착사례>

- 여러 편의장치의 전원공급을 위해 운전자가 임의로 애프터마켓(After Market)용 멀티 소켓을 추가로 설치하는 경우,

- 대부분의 운전자가 소켓 각도를 45°~90°로 장착하고 있으나, 차량화재 방지를 위해서는 10° 이내로 장착하는 것이 중요함
